Construcciones de Adobe Resistentes a los Terremotos: Tutor

Marcial Blondet
Pontificia Universidad Católica del Perú

Publicado como una contribución a la Enciclopedia Mundial
de Vivienda del EERI/IAEE, www.world-housing.net

Abril 2003

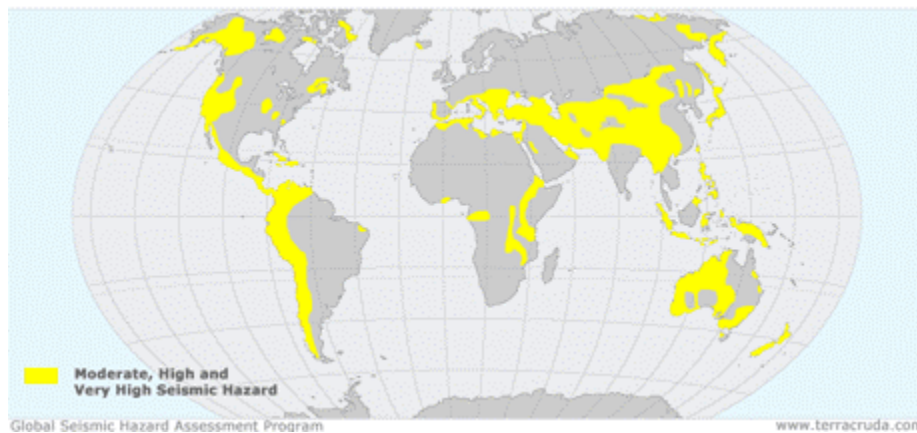
Figura 2 – Distribución Mundial de Riesgo Sísmico Moderado y Alto (De Sensi, 2003)

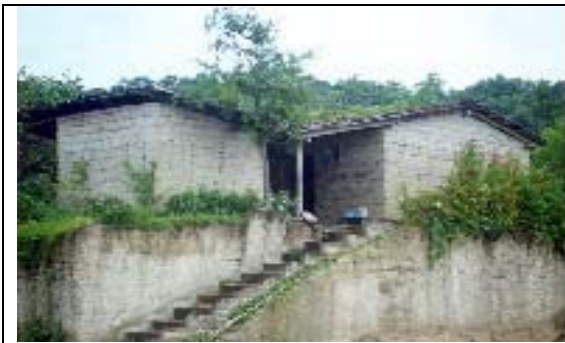
El Salvador, Reporte #14(López)

Figura 3 – Casas Típicas de Adobe (EERI/IAEE Enciclopedia Mundial de Vivienda)
(www.world-housing.net)

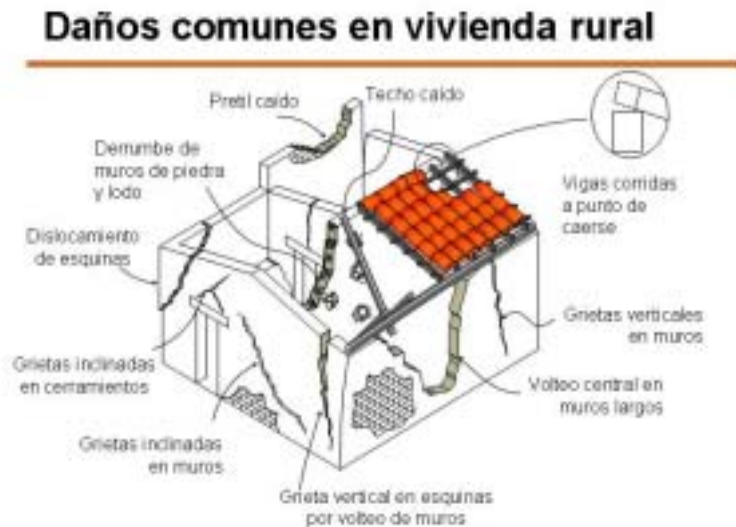
Figura 4 – Deficiencias Sísmicas de Albañilería de Adobe (CENAPRED)

Los modos típicos de falla durante terremotos son severo agrietamiento y desintegración de muros, separación de muros en las esquinas y separación de los techos de los muros, lo que en la mayoría de casos, lleva al colapso. Algunas deficiencias características de construcciones de adobe se resumen a continuación.

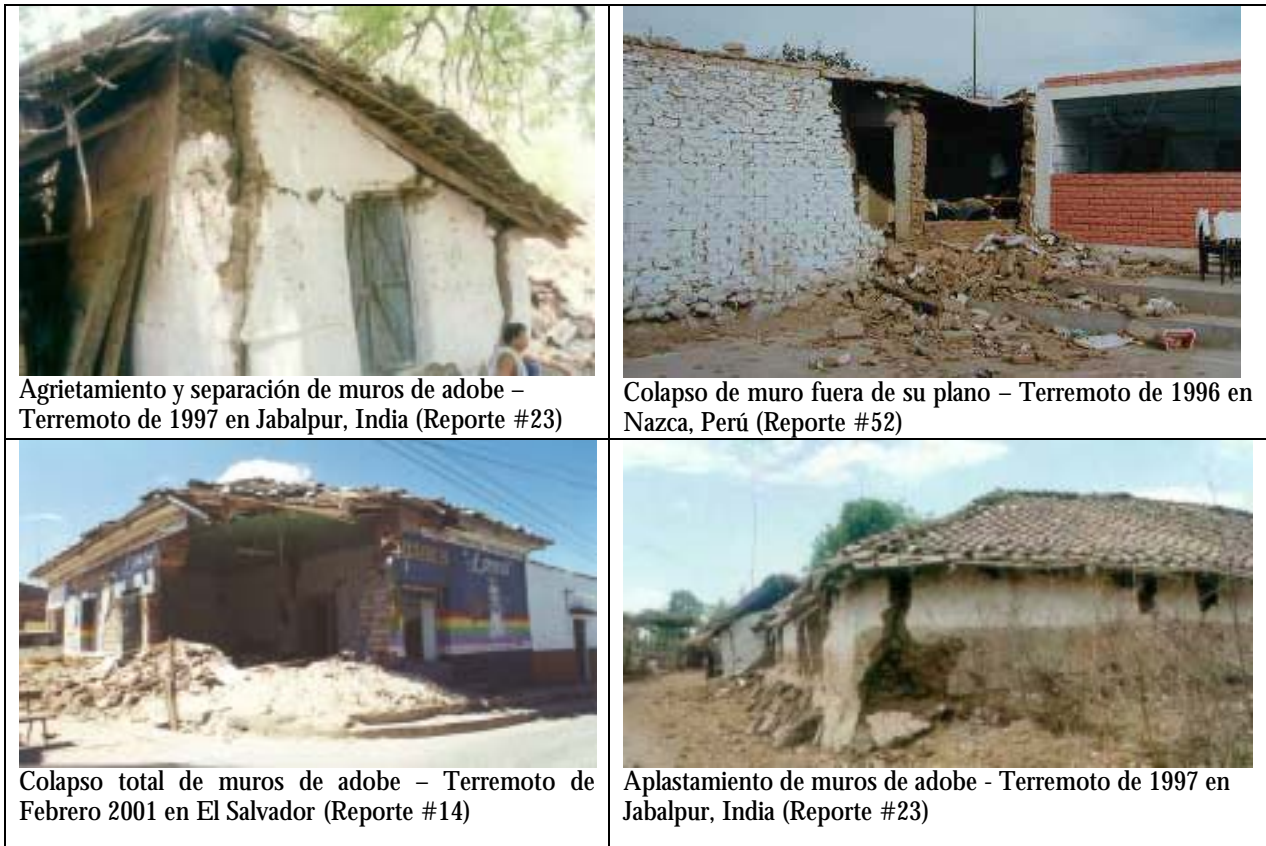
Figura 5 – Patrones Típicos de Daño por Terremoto (EERI/IAEE Enciclopedia Mundial de Vivienda) (www.world-housing.net)

En varios reportes de la Enciclopedia Mundial de Vivienda (EERI 2003) se han identificado patrones típicos de daño.

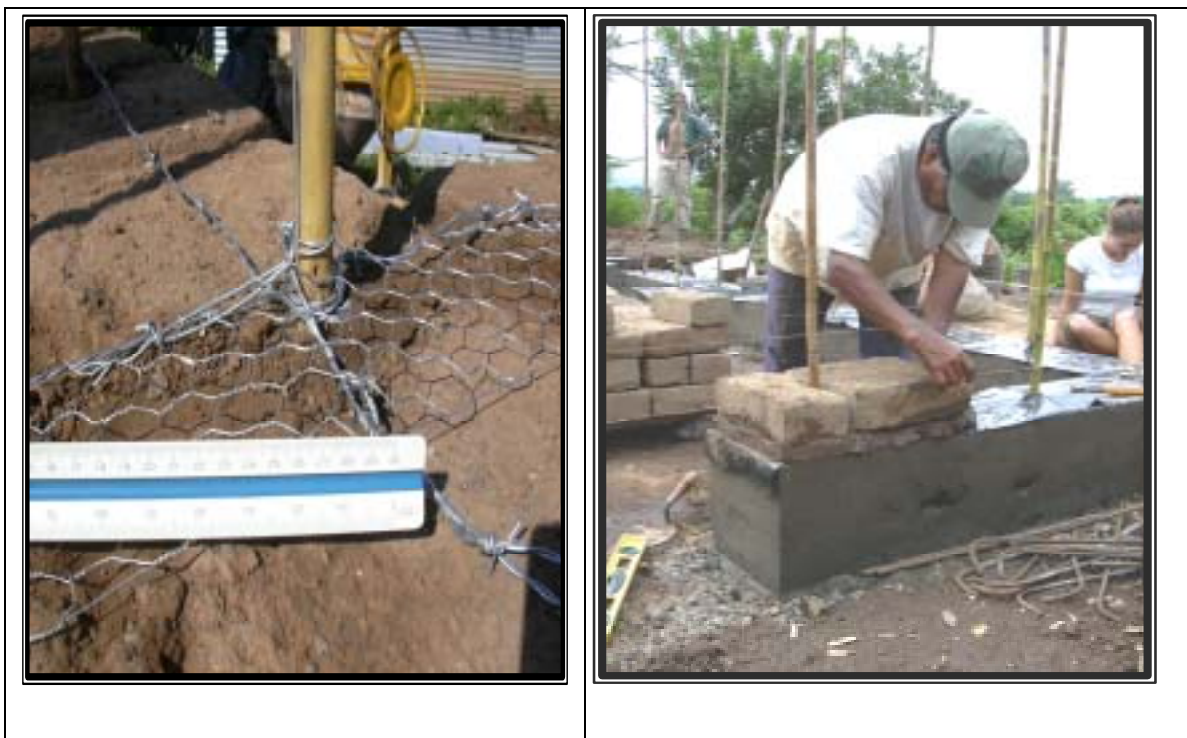
Figura 12 – Colocación del Refuerzo de Caña en El Salvador (Dowling 2002)

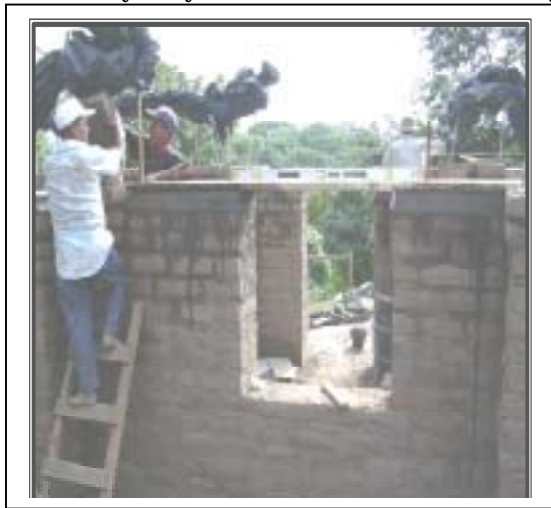
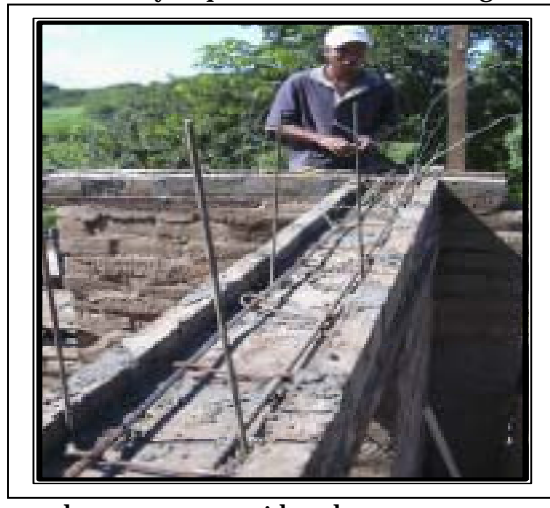
Figura 16- Construcción de una Viga Collar de Concreto Reforzado en El Salvador (Dowling 2002)

Una viga collar (también conocida como viga corona, viga de amarre, viga anillo, viga solera o banda sísmica) que amarra los muros formando una estructura tipo caja es uno de los componentes esenciales para la resistencia ante terremotos de la construcción de albañilería portante. Para asegurar el buen comportamiento sísmico de una edificación de adobe, se debe colocar una viga collar continua como un cinturón. La viga collar debe ser fuerte, continua y muy bien amarrada a los muros y debe recibir y soportar el techo. La viga collar

puede ser construida de concreto o de madera.

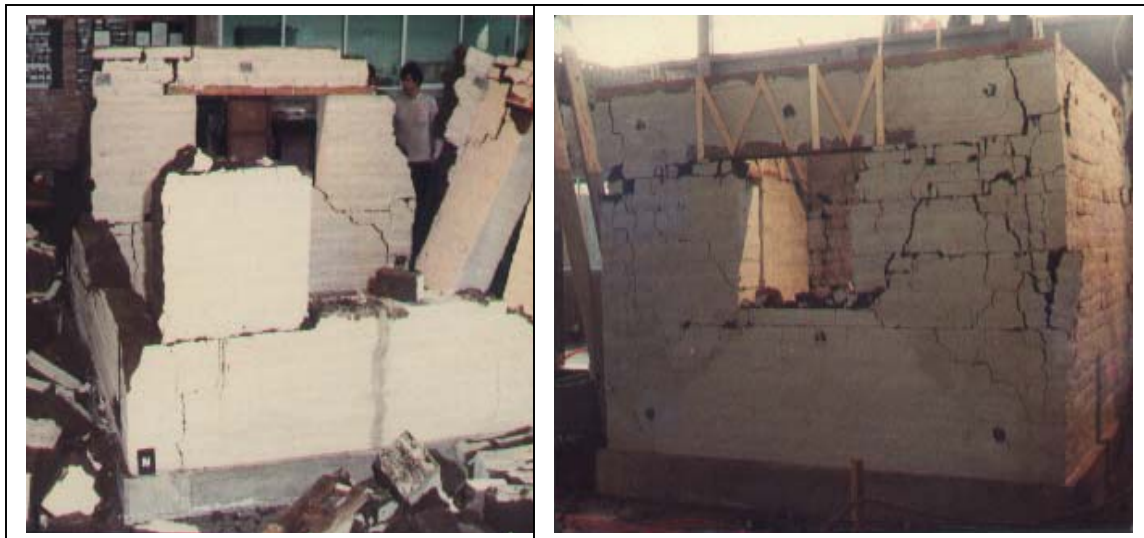
Figura 18 – Comportamiento Sísmico de un Módulo de Adobe sin Refuerzo (Izquierda) y de un Módulo de adobe con Refuerzo Interior de Caña y Viga Collar (Derecha) (Blondet y otros, 2002)

Además de la viga collar, el uso de conectores de madera tipo tijeral entre el dintel y la viga collar demostraron ser efectivos en los ensayos realizados en la PUCP, Peru (Blondet, 2002). El comportamiento de una edificación de adobe no reforzada y de un modelo con refuerzo horizontal y vertical de caña, viga collar y conectores tipo armadura se ilustra a continuación.

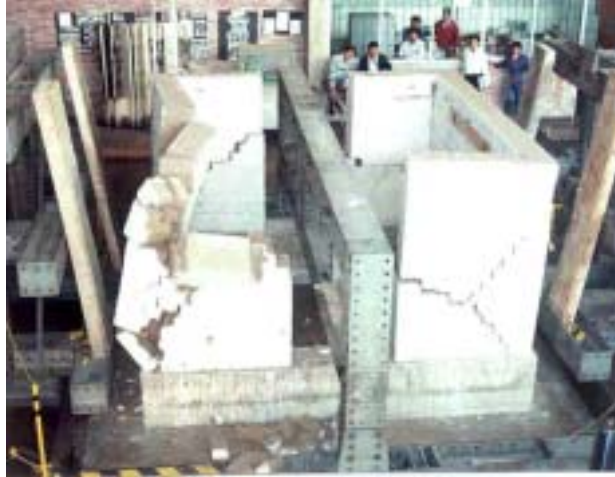
Figura 20 – Ensayo Dinámico de Muros en Forma de “U” (Zegarra y otros, 1997)

En la PUCP se ensayaron técnicas simples para reforzar viviendas de adobe existentes. El refuerzo externo propuesto fue desarrollado con el propósito de retardar el colapso de la estructura durante un sismo severo. Se ensayaron diferentes materiales de refuerzo, como tablas de madera, sogas de ½ pulgada, malla de gallinero y malla electrosoldada. Se hicieron ensayos de simulación sísmica en muros en forma de “U”, con y sin refuerzo, como se muestra en la Figura 20.

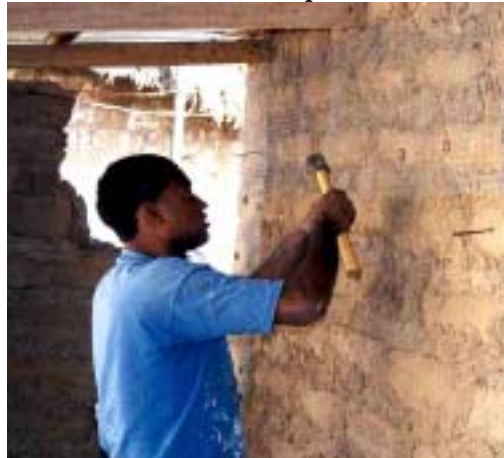
Figura 21 – Colocación de la Malla Electrosoldada en un Muro de Adobe Tradicional (Zegarra y otros, 1997).

Los ensayos dinámicos demostraron que la mejor solución para viviendas de adobe existentes es un reforzamiento consistente en malla electrosoldada (alambre de 1 mm espaciado cada $\frac{3}{4}$ pulgada) clavado, mediante tapas metálicas de botella, contra el adobe como se muestra en la Figura 21. La malla es colocada en franjas horizontales y verticales simulando vigas y columnas, y es cubierta con mortero de cemento y arena. Esta solución demostró ser altamente efectiva en retardar el colapso de la estructura.

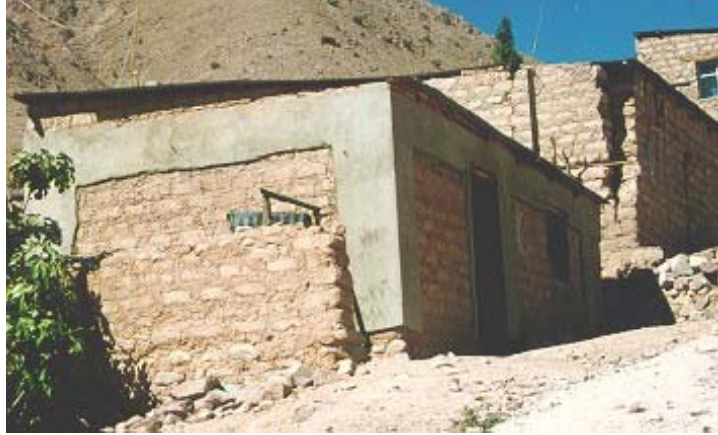
Figura 22 – Una Casa con Refuerzo Exterior de Malla Electrosoldada Sin Daño (primer plano). Detrás Aparece una Casa Sin Refuerzo Severamente Afectada por el Terremoto de Arequipa, Perú en 2001 (Zegarra y otros, 2001)

Durante el terremoto de Arequipa en Perú (2001), las viviendas de adobe existentes que habían sido reforzadas externamente con malla electrosoldada recubierta con mortero cemento-arena, como parte de un programa de reforzamiento piloto, soportaron el evento sísmico sin daño alguno. Sin embargo las viviendas sin refuerzo colapsaron o fueron severamente dañadas, como se puede apreciar en la figura que sigue.

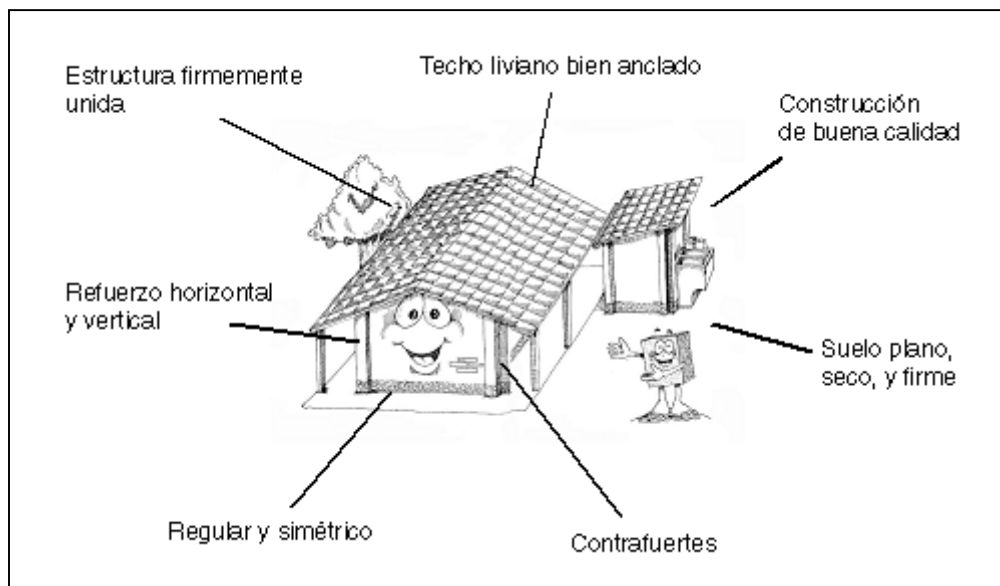
Figura 25 – Guía para una Construcción de Adobe Resistente a los Terremotos (Esquema por Equipo Maíz, 2001, texto por Dowling 2002)

Algunas reglas para el comportamiento sísmico mejorado de las construcciones de adobe se resumen a continuación.
